قبة وخانقاه ومقعد وسبيل وكتاب ومنزل
السلطان فنصوه الغوري

مجموعه السلطان الغوري

الدراسات المعمارية لمجموعة الغوري

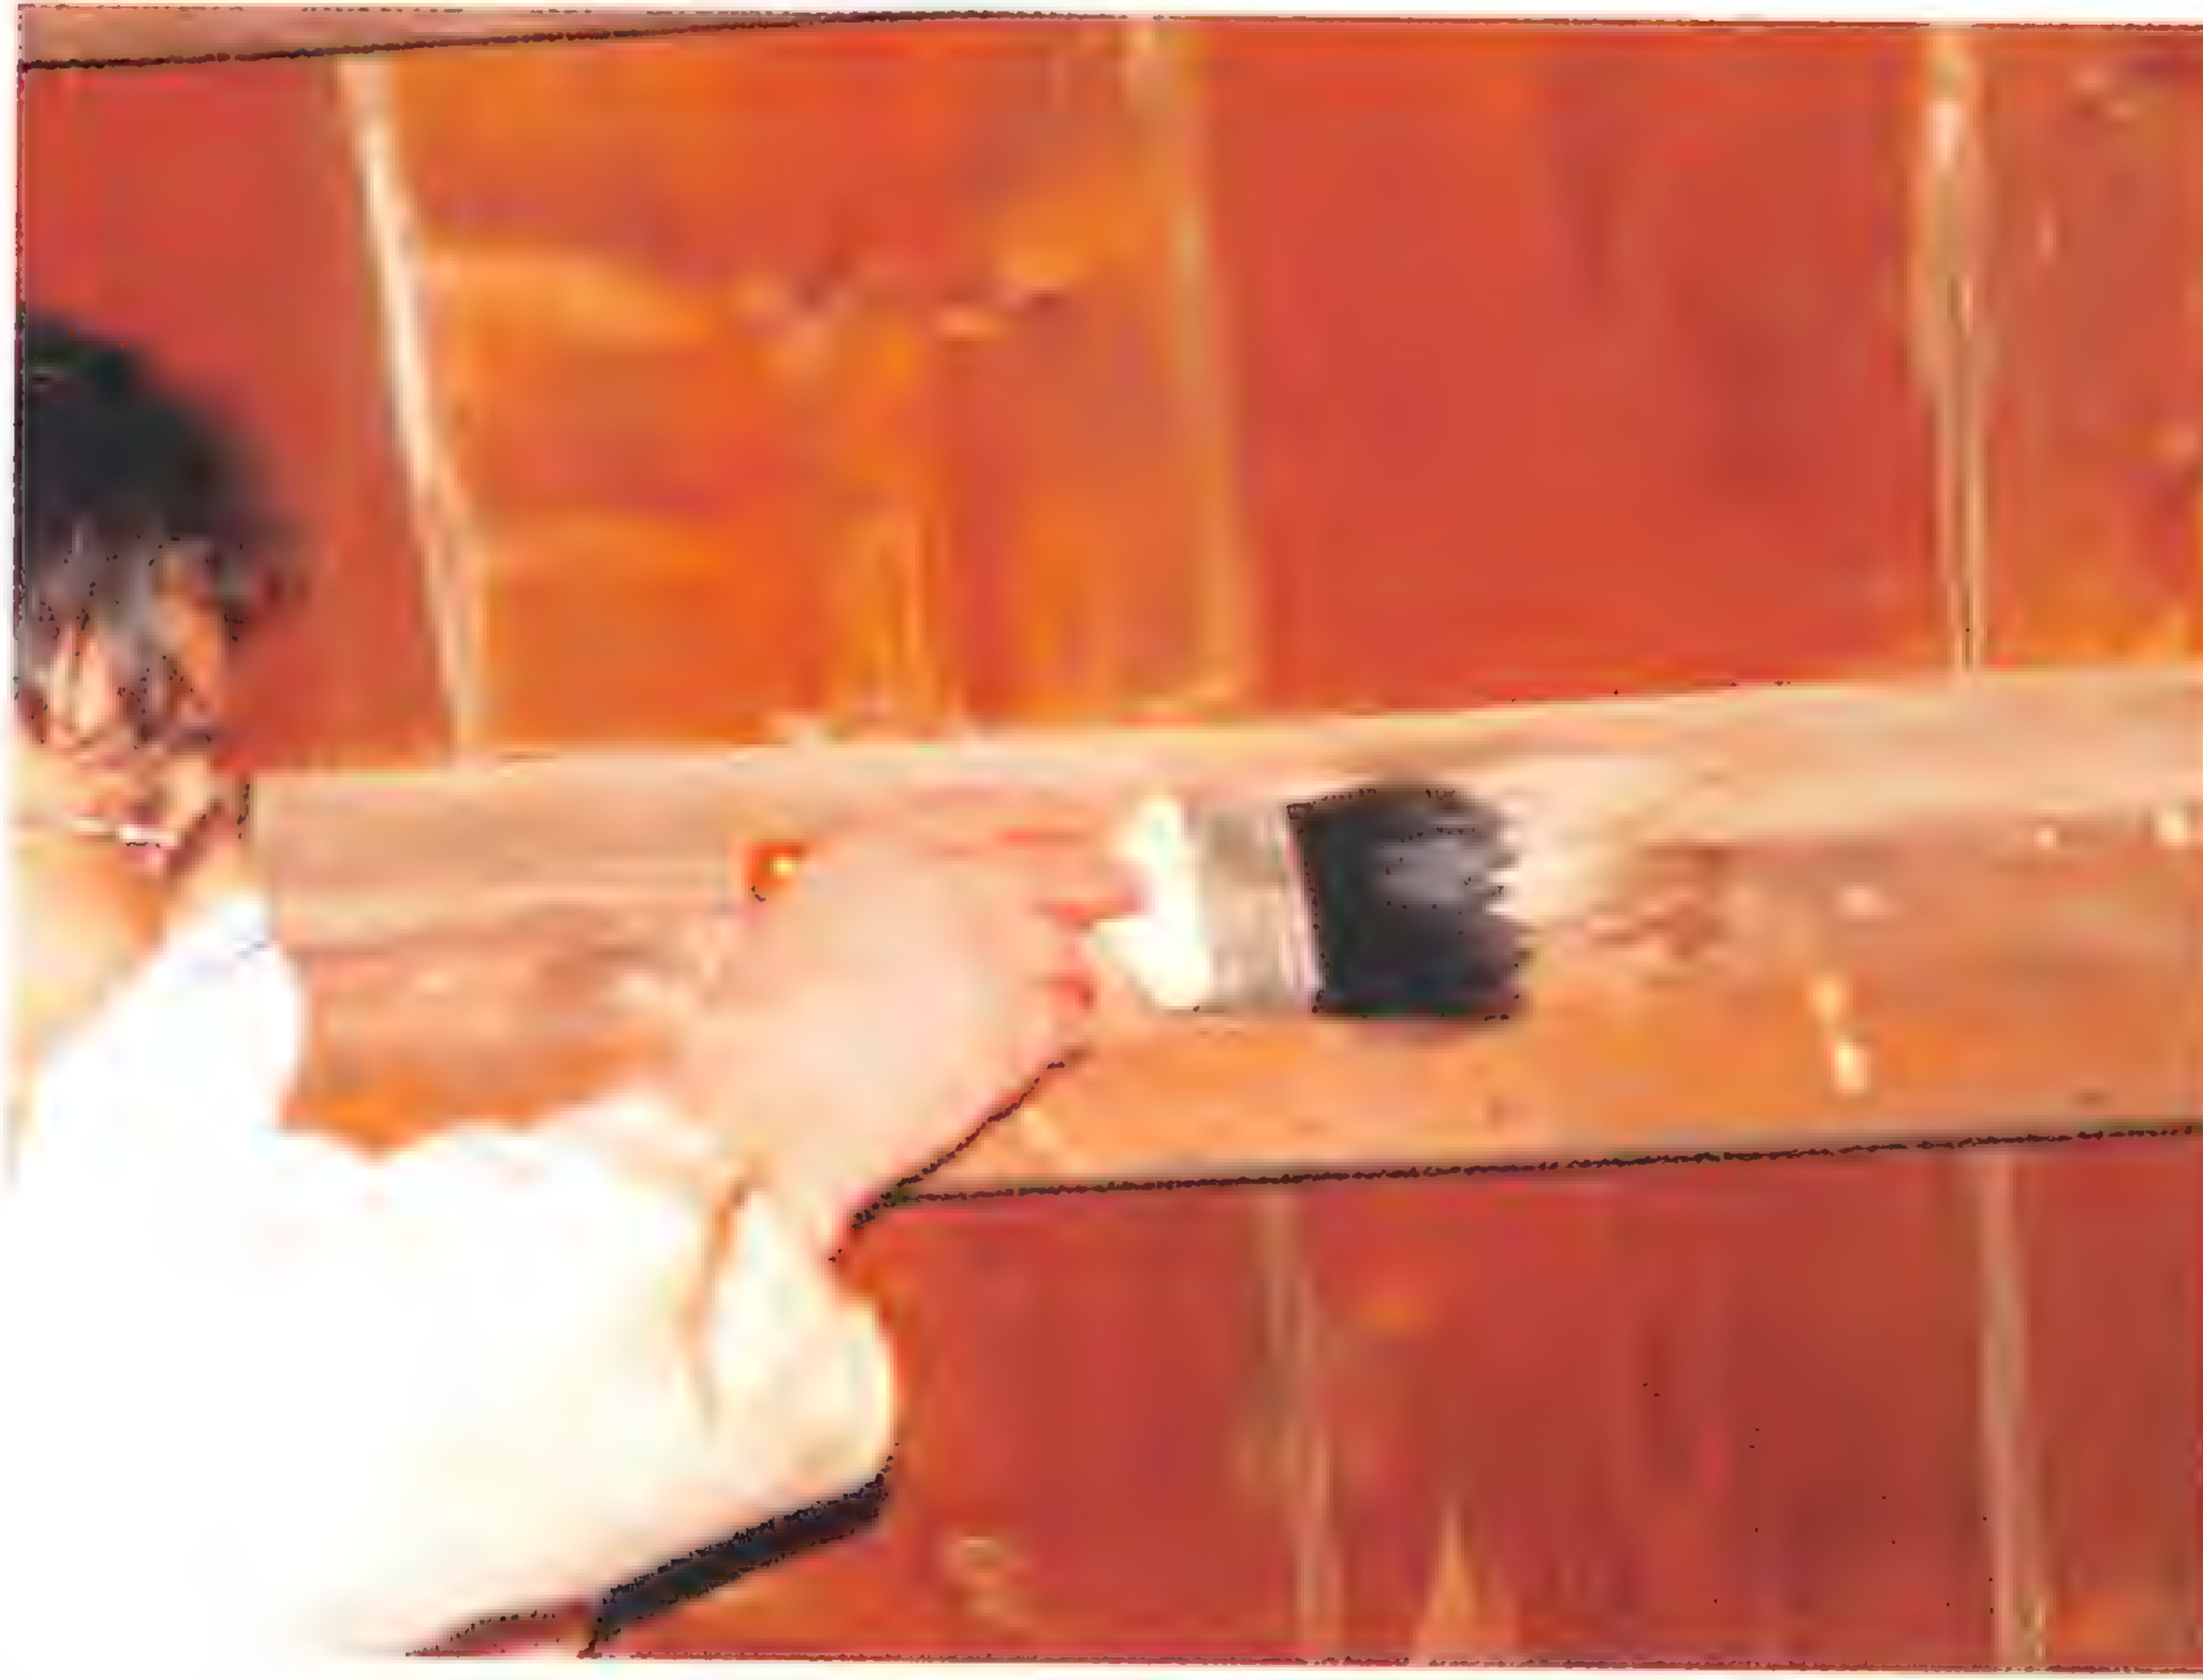
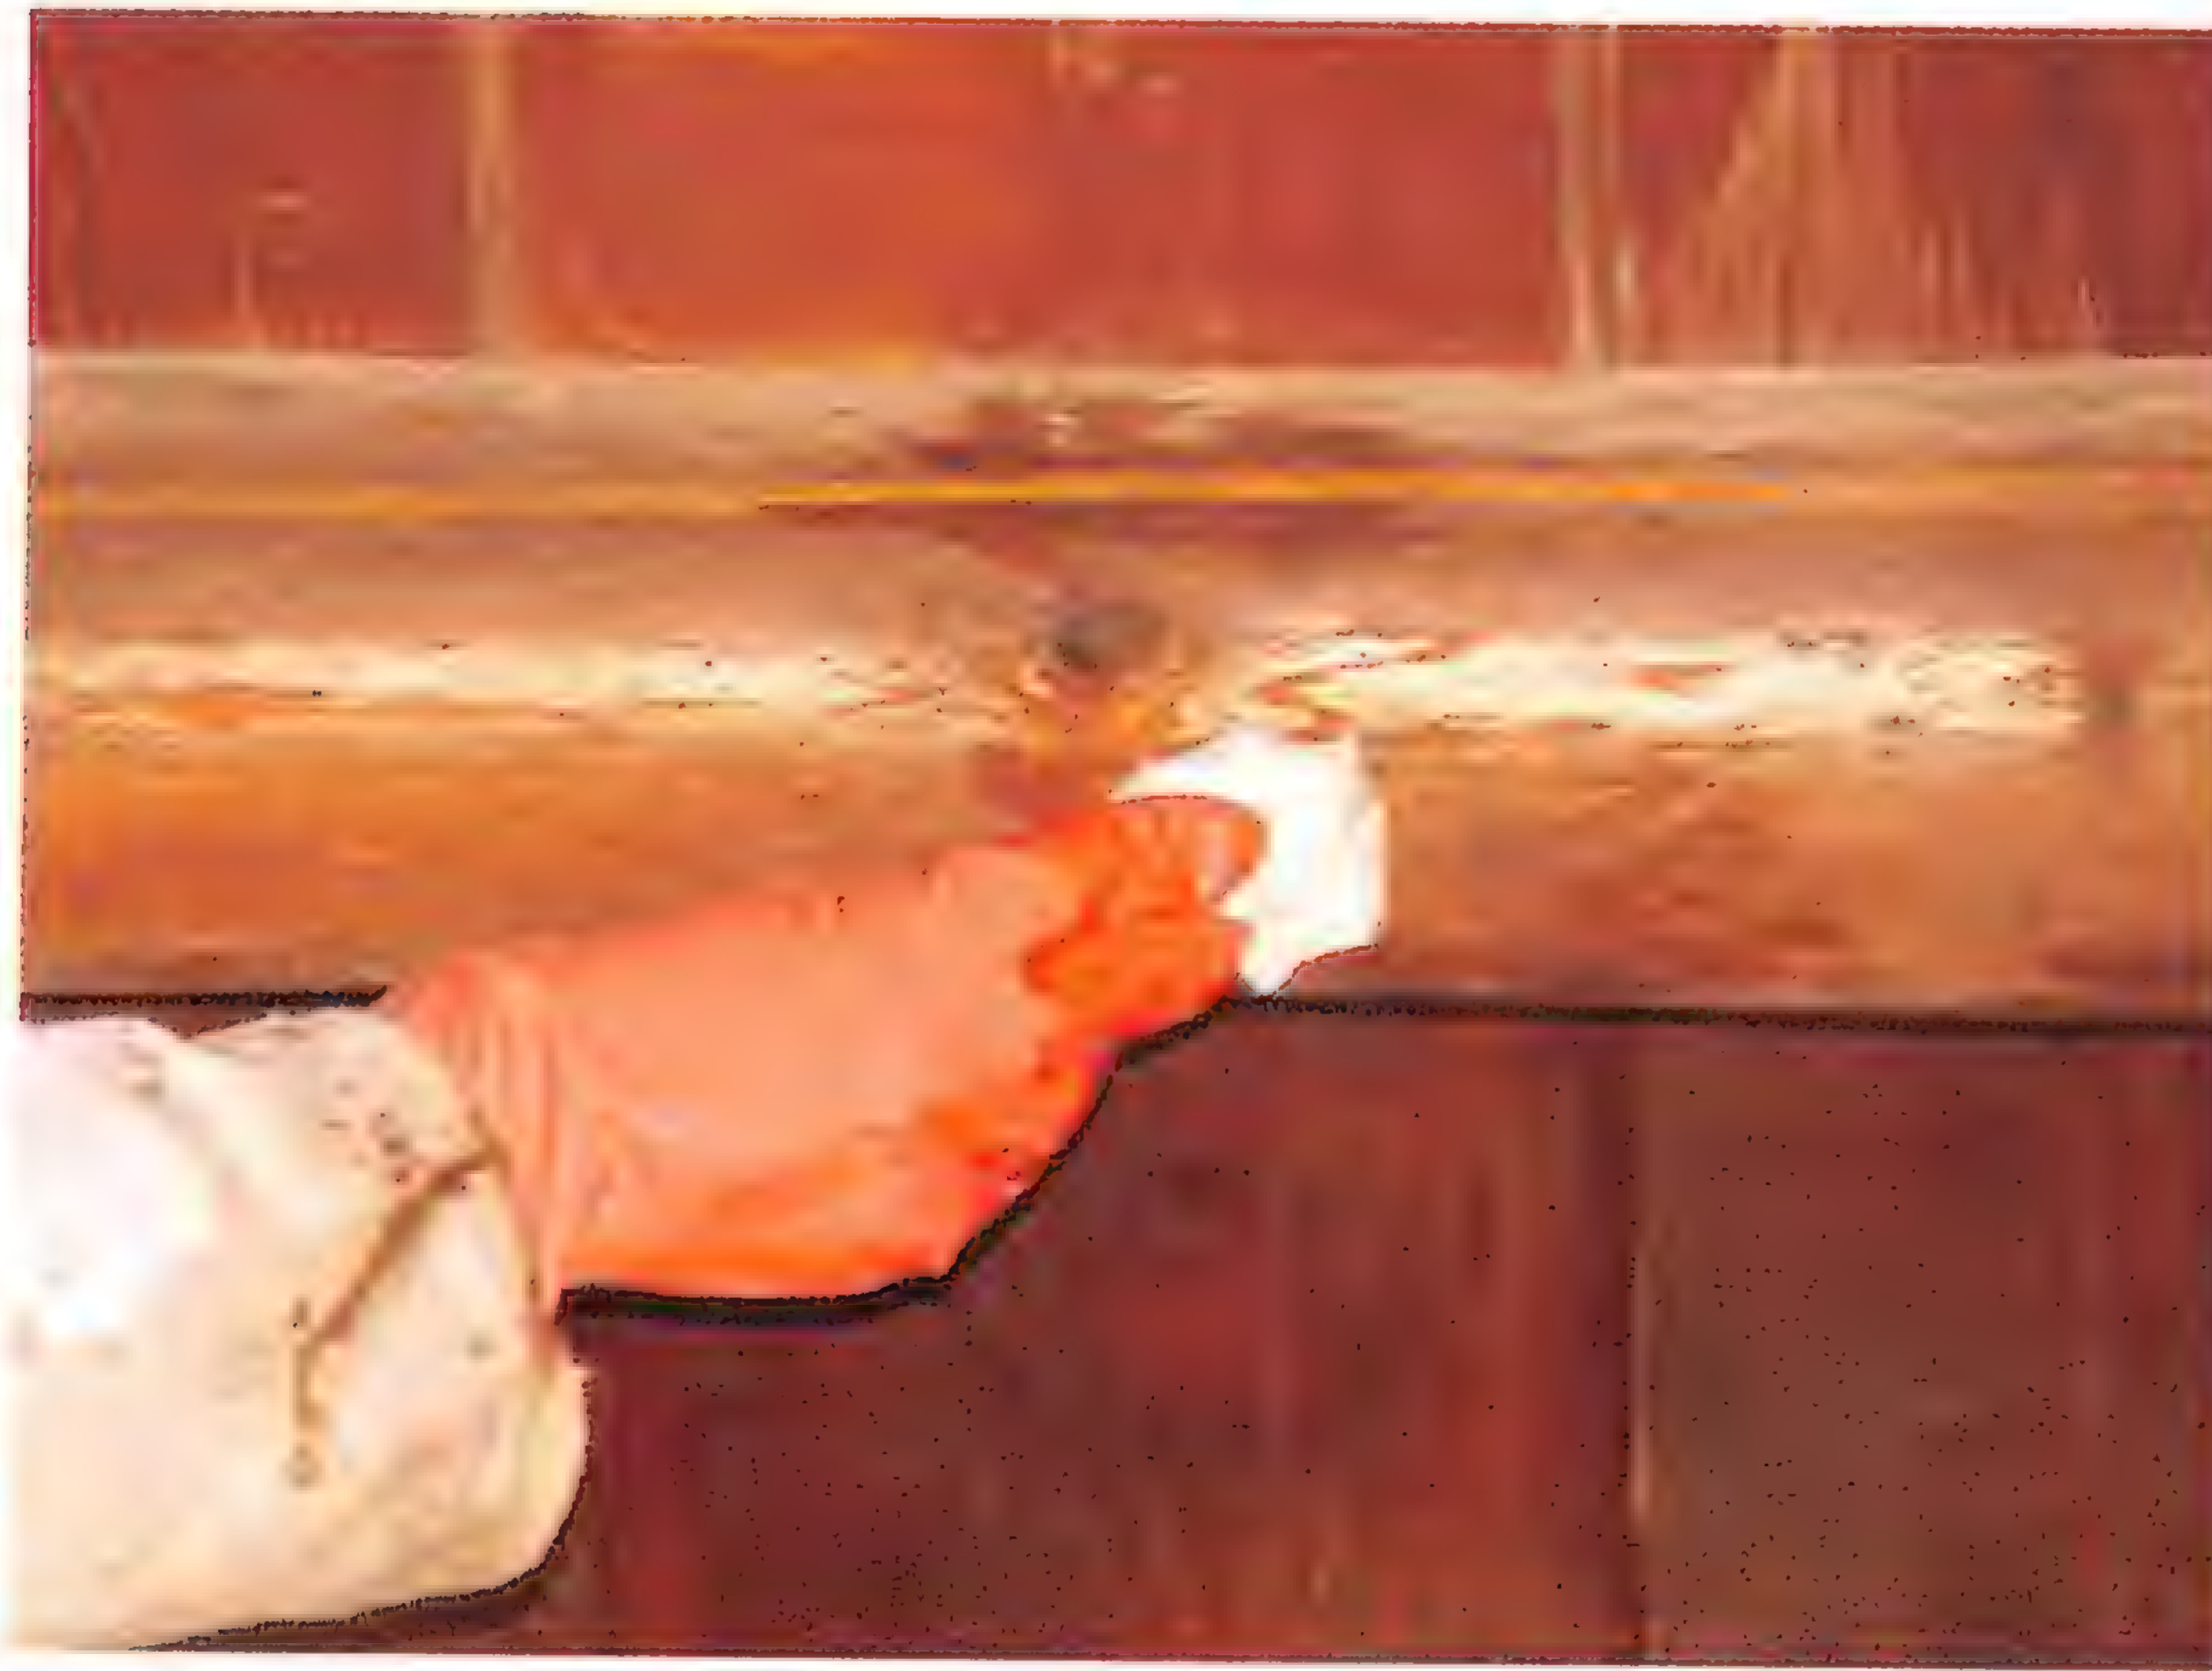
مراحل ترميم ومعالجة الأخشاب غير المزخرفة

في هذه المرحلة تتم عملية تنظيف باستخدام الهواء المضغوط وفرش الشعر لإزالة الأتربة والاتساخات من على سطح العناصر المراد إزالة دهاناتها.

ويتم فيها استخدام مادة DimethylFormamide المذابة في ال Toluene وتتم الإزالة بالتدرج للوصول إلى السطح الخشبي الأصلي مع الحفاظ على السطح دون أي تجريح أثناء عملية الإزالة. وفي هذه المرحلة تستخدم الفرش البلاستيك والأدوات المساعدة الأخرى المسموح بها في عملية إزالة الدهانات.

وتتم هذه المرحلة بالمعاملة الفورية بالحقن بالكيماويات السامة للحشرات حيث تذاب هذه المواد في المذيبات المخصصة لذلك وتستخدم مادة التعقيم إما عن طريق المس بالفرشاة أو الحقن أو الرش بناء على توصية المعامل المتخصصة.

إعادة تثبيت الأجزاء الخشبية غير المثبتة المفصولة بجميع الأسقف الخشبية وملحقاتها، وذلك باستخدام المسامير السناري وغراء مناسب لعملية إعادة التثبيت والمحافظة على هذه الأجزاء الأثرية كما تم استكمال الأجزاء الناقصة واستبدال التالفة بنفس نوعية الأخشاب الأثرية.

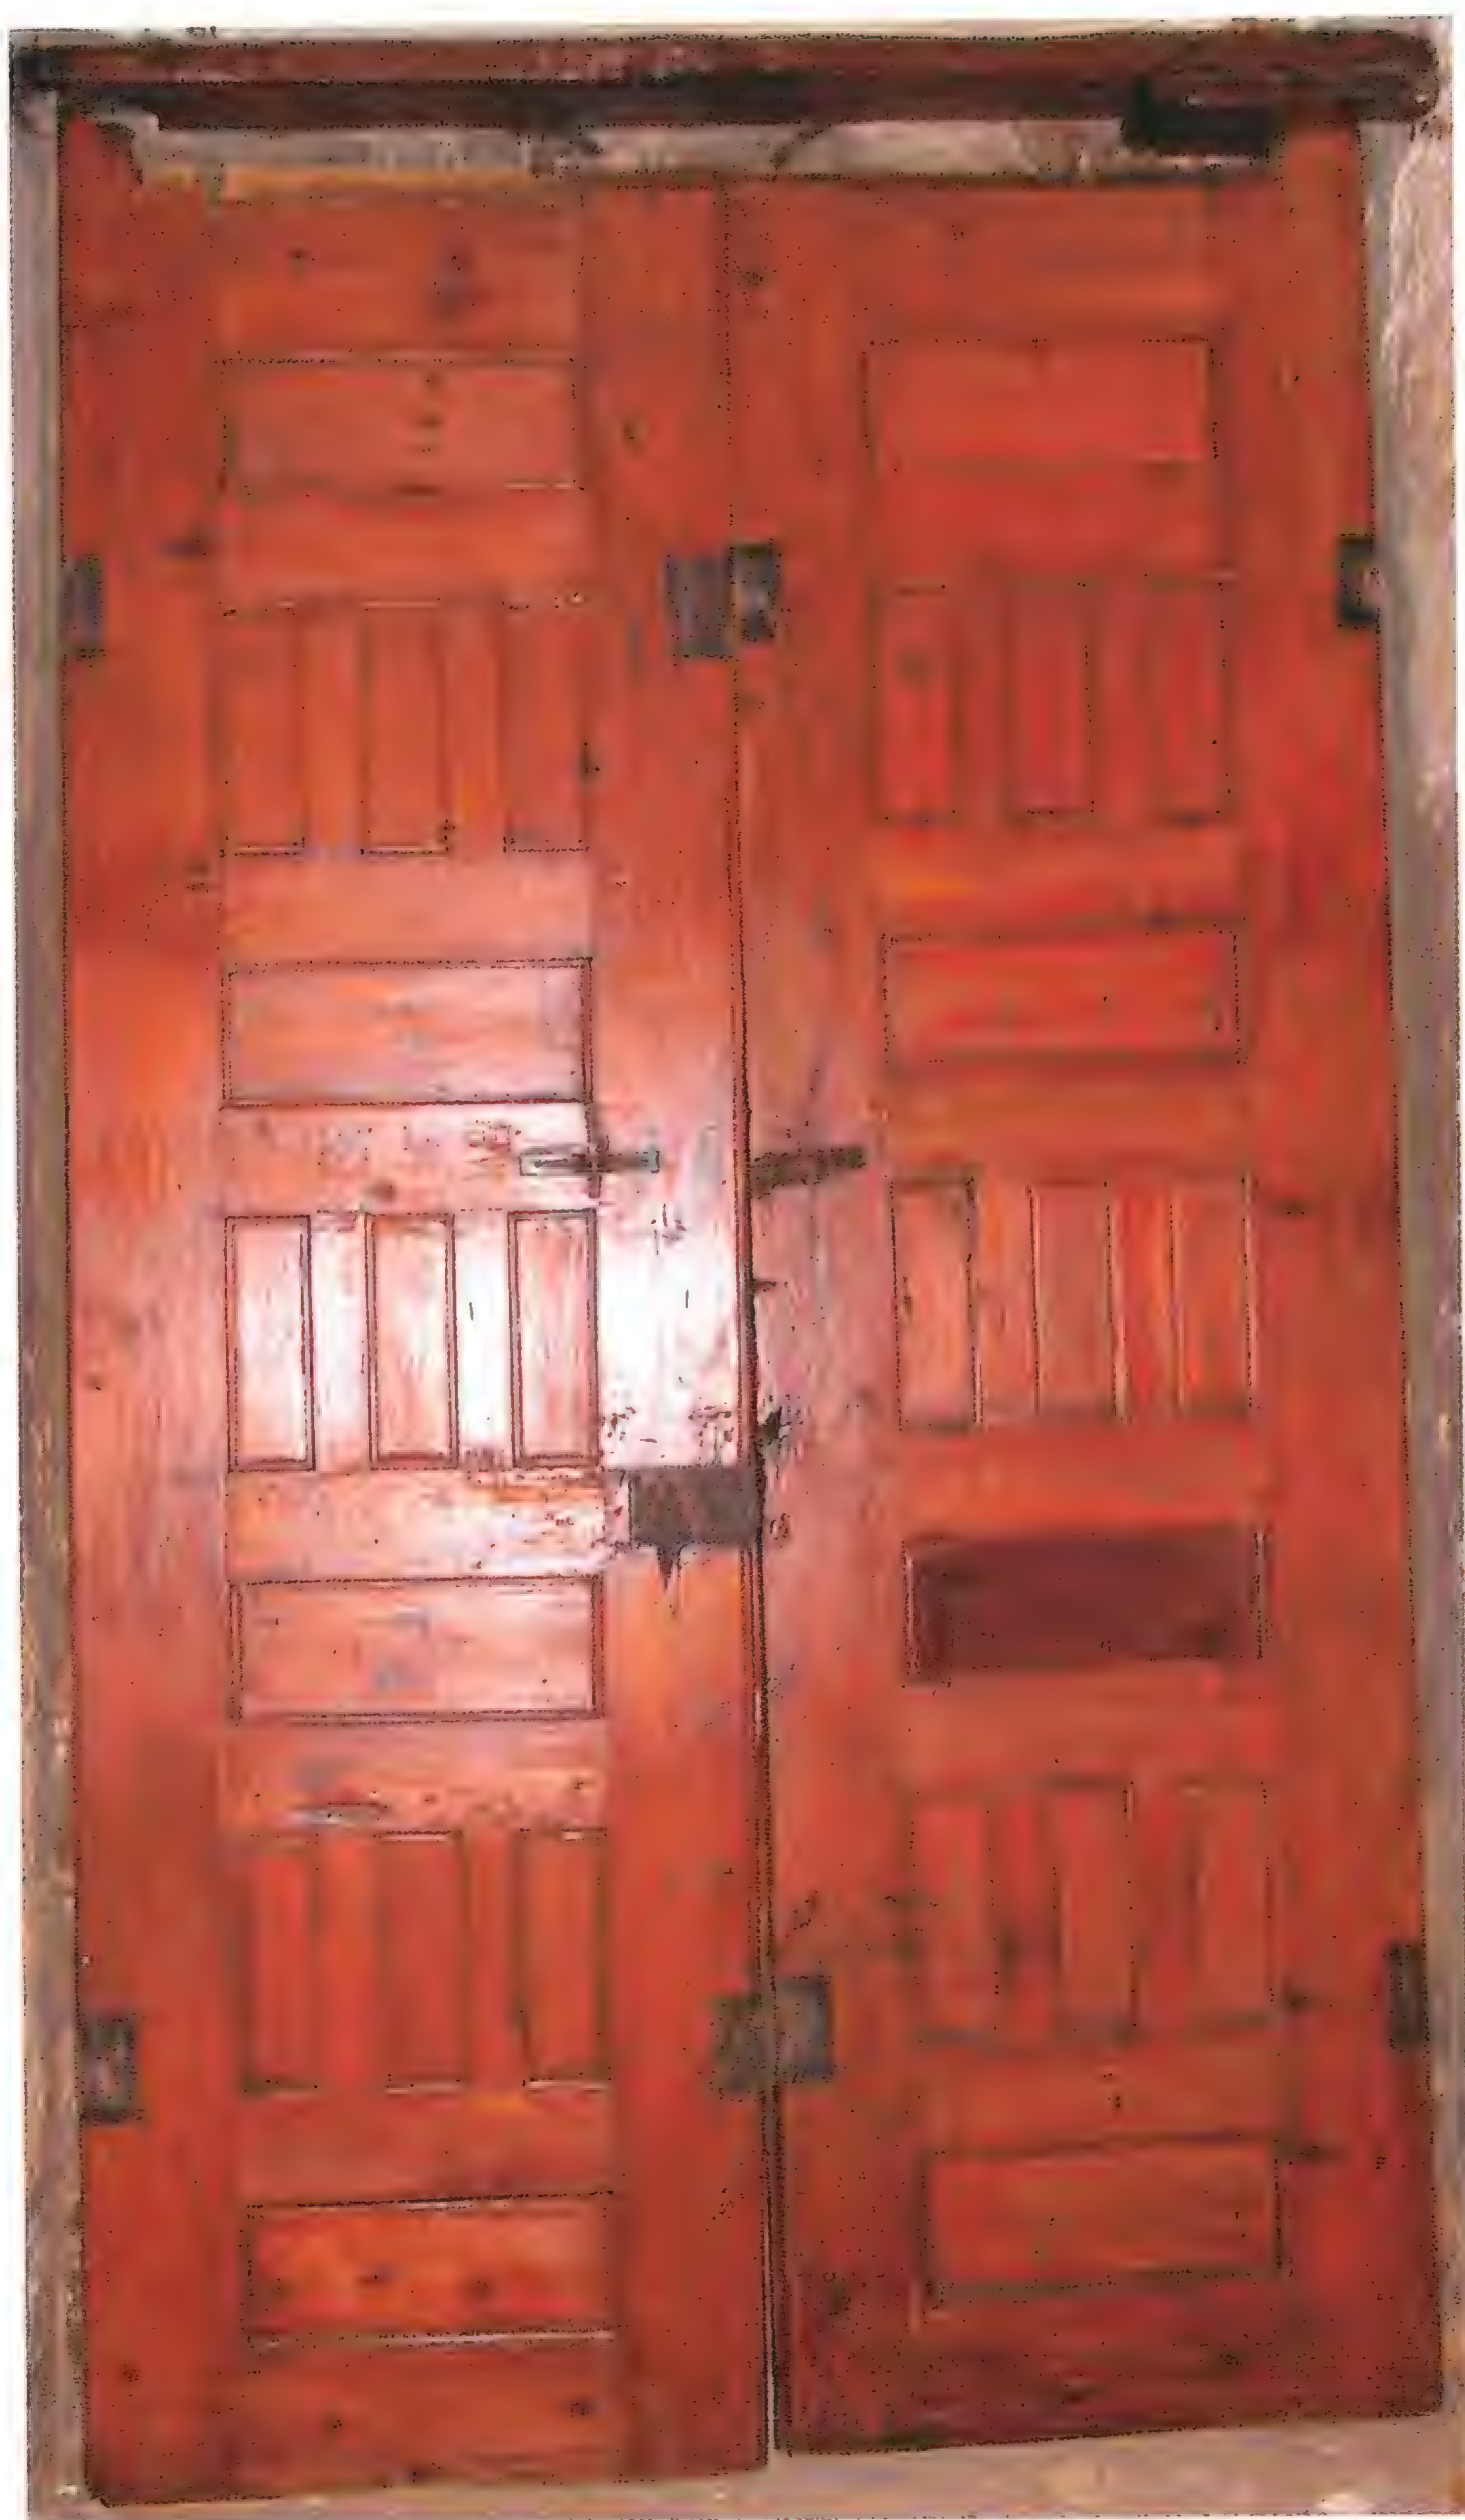
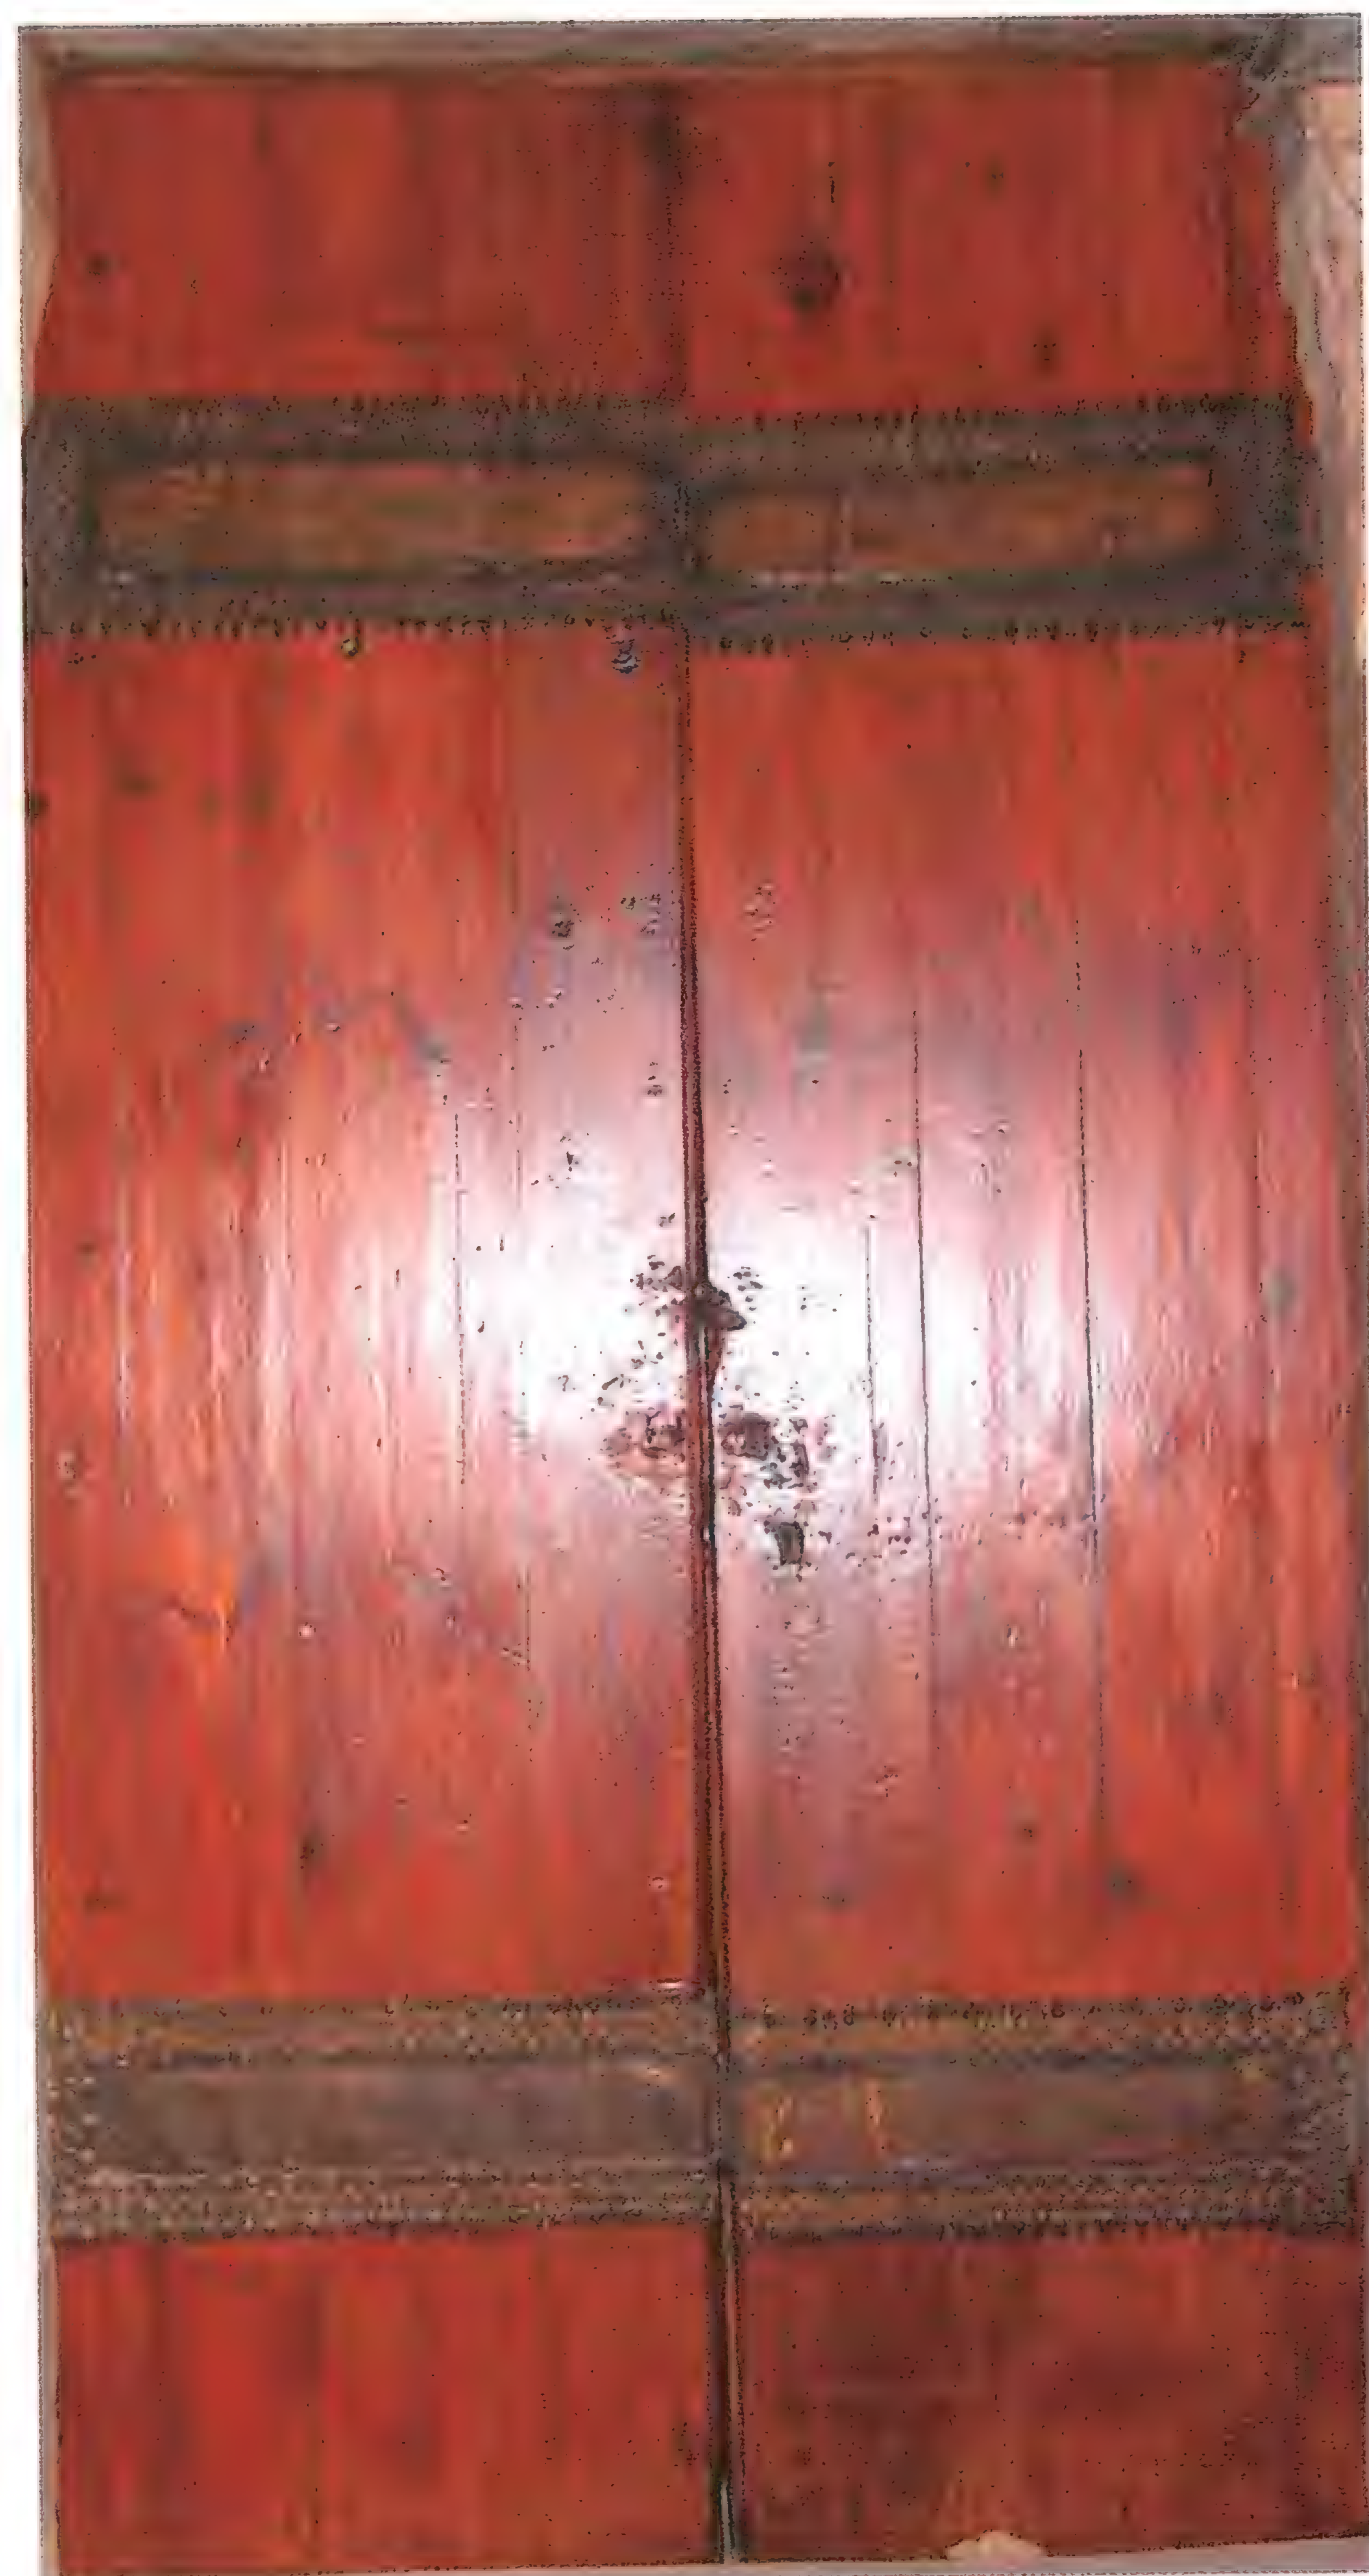
أحد الأبواب الخشبية بعد الترميم

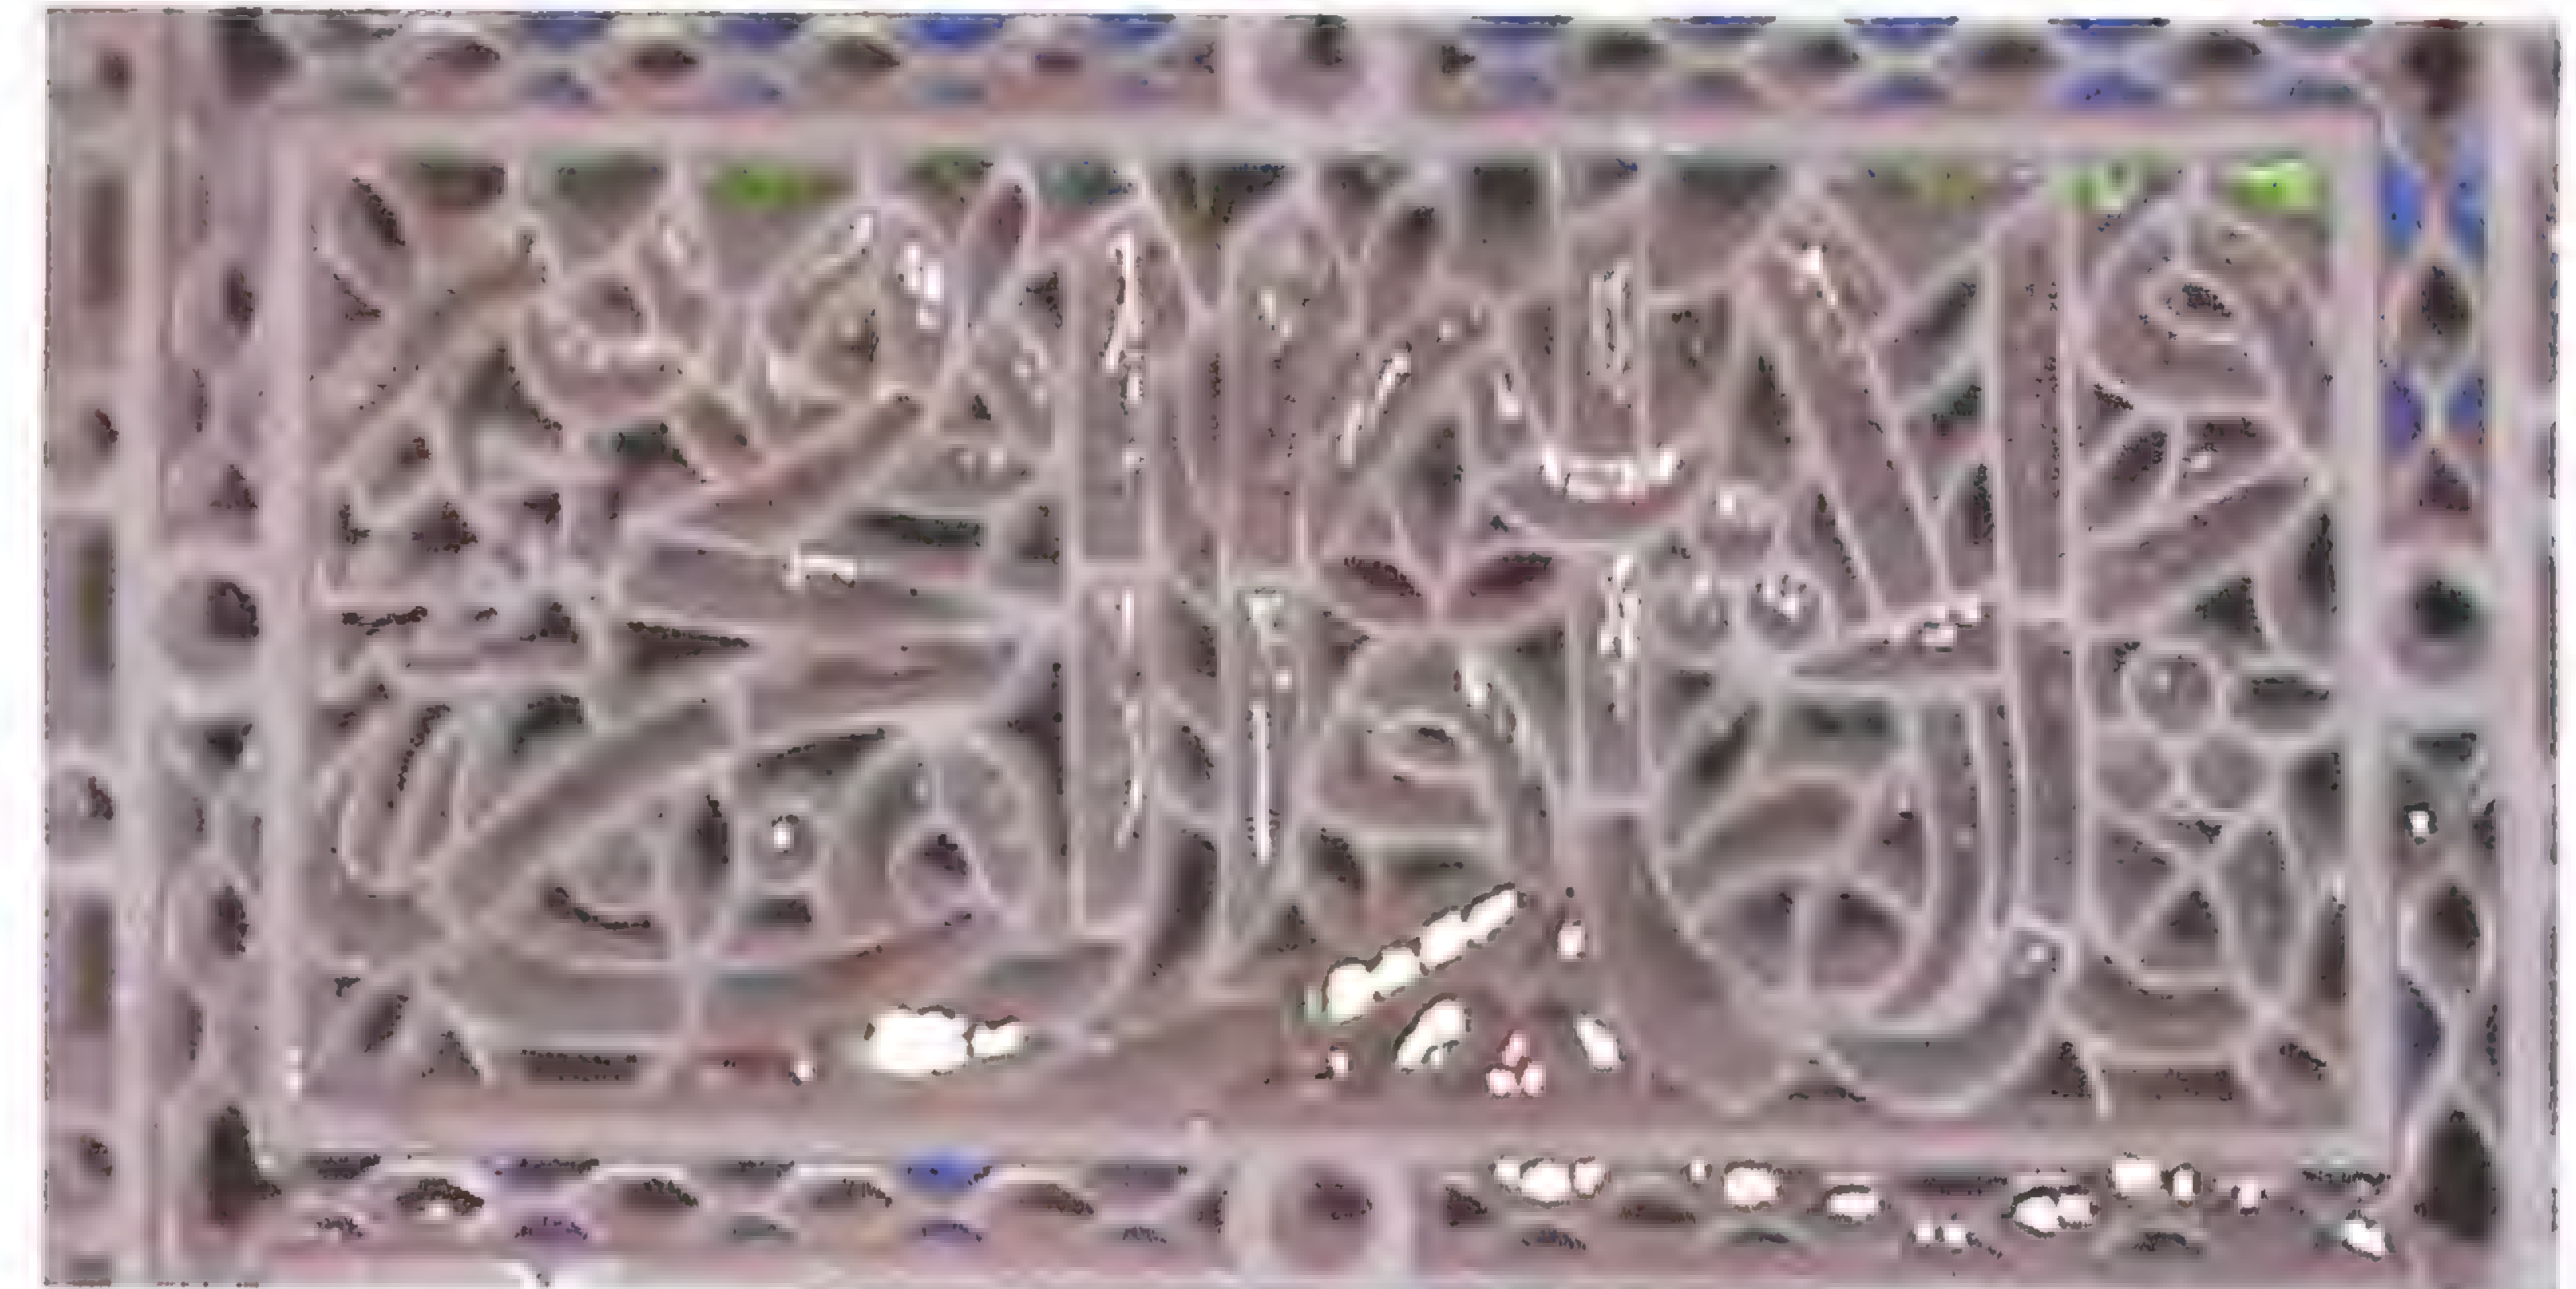
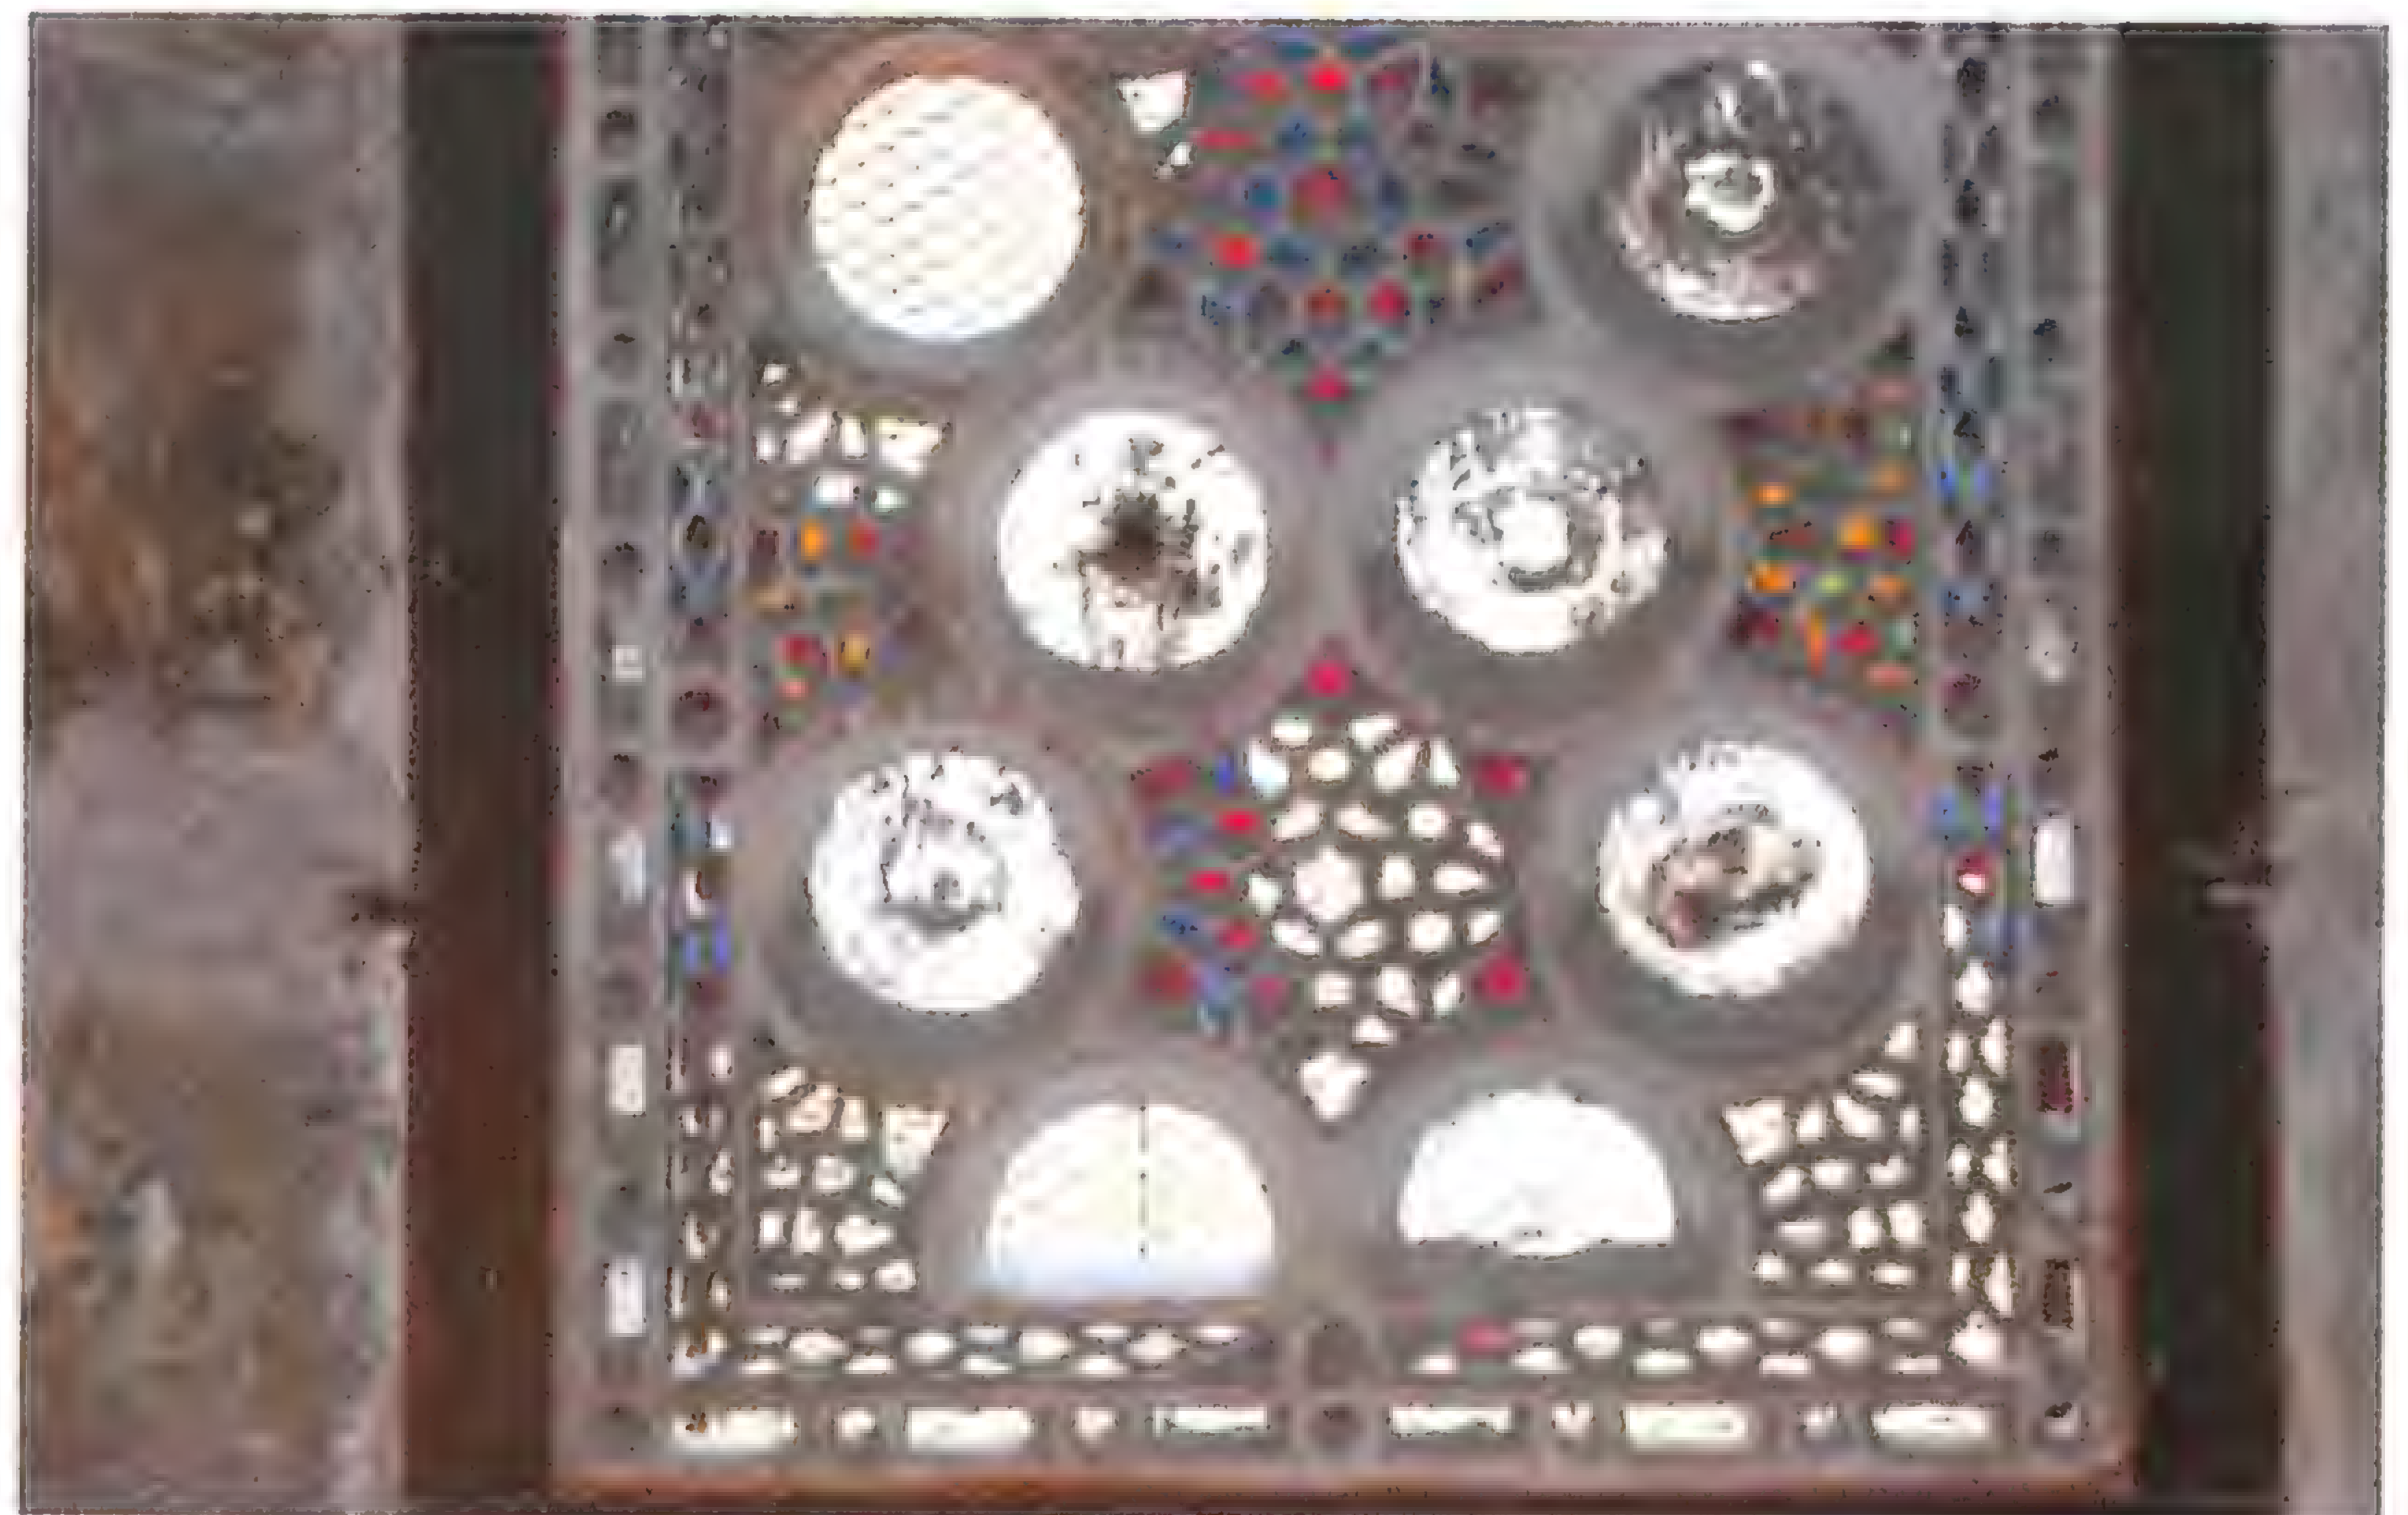
١. وجود طبقة من الأتربة والاتساخات .
٢. وجود فقد في بعض أجزاء من الشبائيك .
٣. وجود فقد في الزجاج المعشق .
٤. تراكم طبقات من السناج والاتساخات والبقع .
٥. وجود تآكل في أوجه الشبائيك .
٦. انتشار بعض الشروخ السطحية والنافذة .
٧. استكمال بعض الأجزاء المفقودة بطريقة خاطئة .

نماذج من الشبائيك الجصية قبل الترميم
